WEBINAR “MEJORES PRÁCTICAS EN EL EMPLEO DE SOBRECAPAS DE HORMIGÓN”.

DESEMPEÑO DE LOS PRIMEROS PROYECTOS DE WHITETOPPING EN URUGUAY Y ACTUALIDAD DE LA TÉCNICA.

Ing. David Fontáns

30 de noviembre de 2023

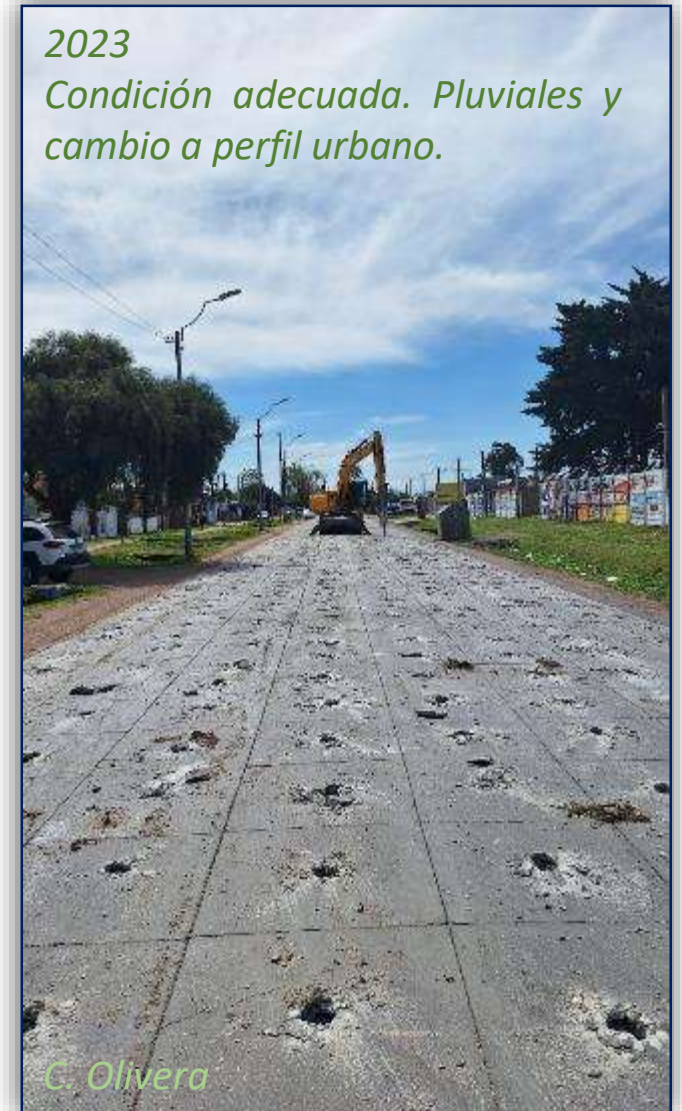
2023

Condición adecuada. Pluviales y cambio a perfil urbano.

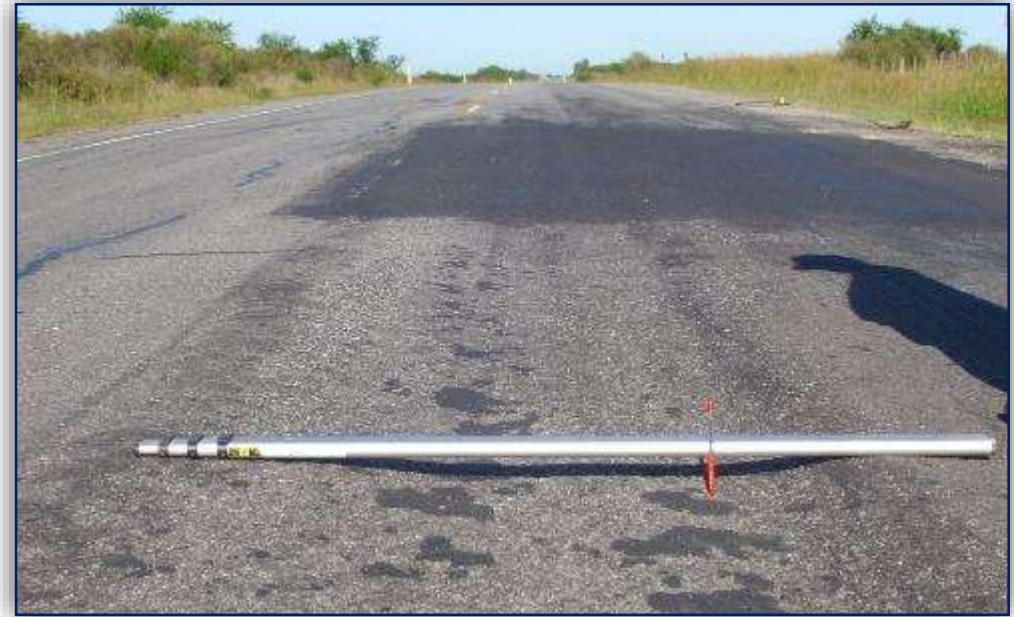
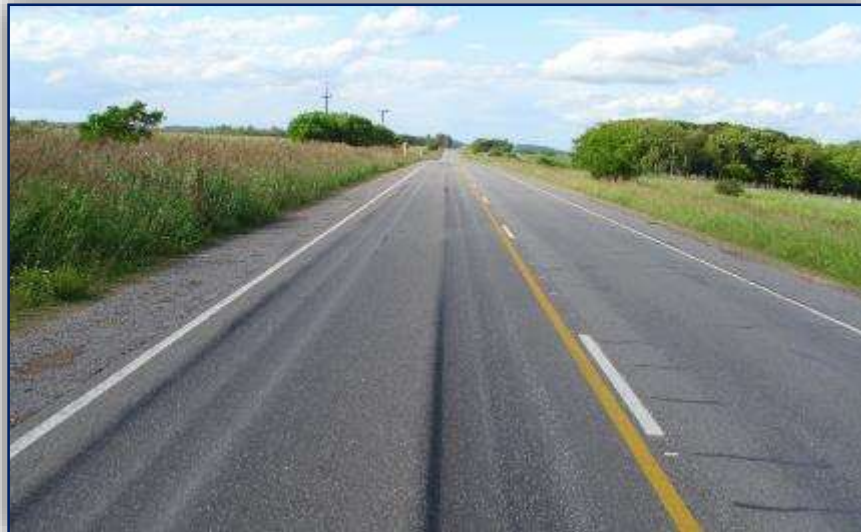
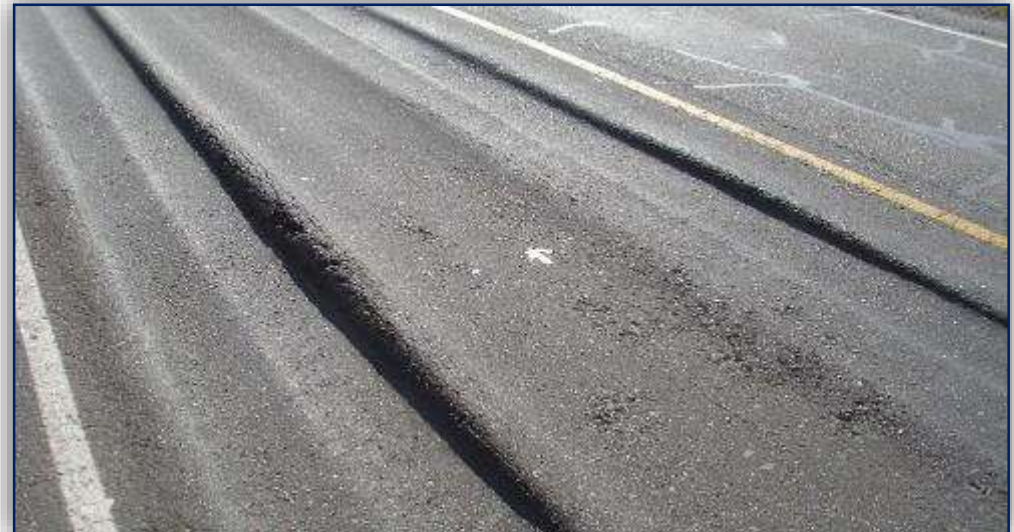
- ❑ Mantenimiento durante 10 años.
- ❑ Intervenciones mayores consistentes en regularización de deformaciones transversales (fresado de huellas) y bacheos parciales en los últimos años.

16% de superficie bacheada previo a la ejecución del recrecido.

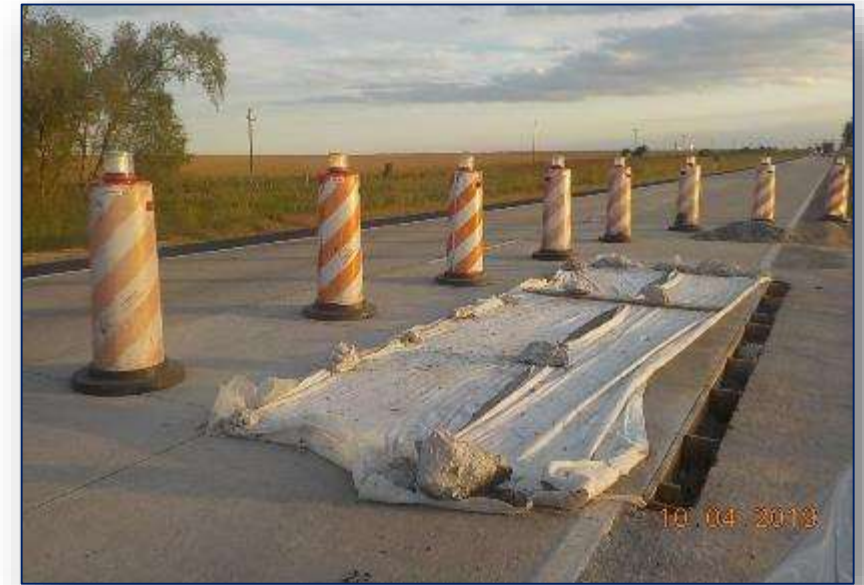
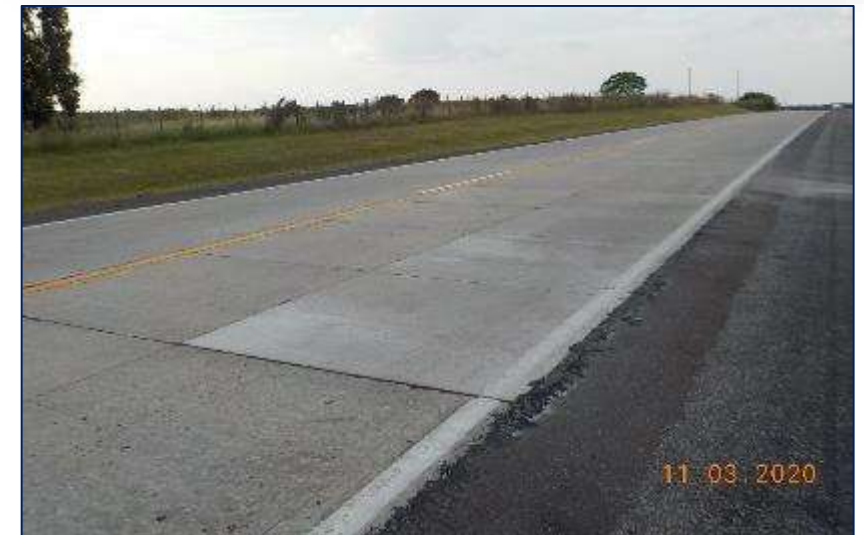
- ☐ Se ha constatado, que cuando las **fisuras superan estas dimensiones**, típicamente las losas presentan un grado de deterioro mayor, que amerita su sustitución.

- ☐ Entendido así, el mejor indicador para evaluar el desempeño estructural, es la **reparación efectiva de losas** que se ha llevado a cabo durante estos años, desde la puesta en servicio.

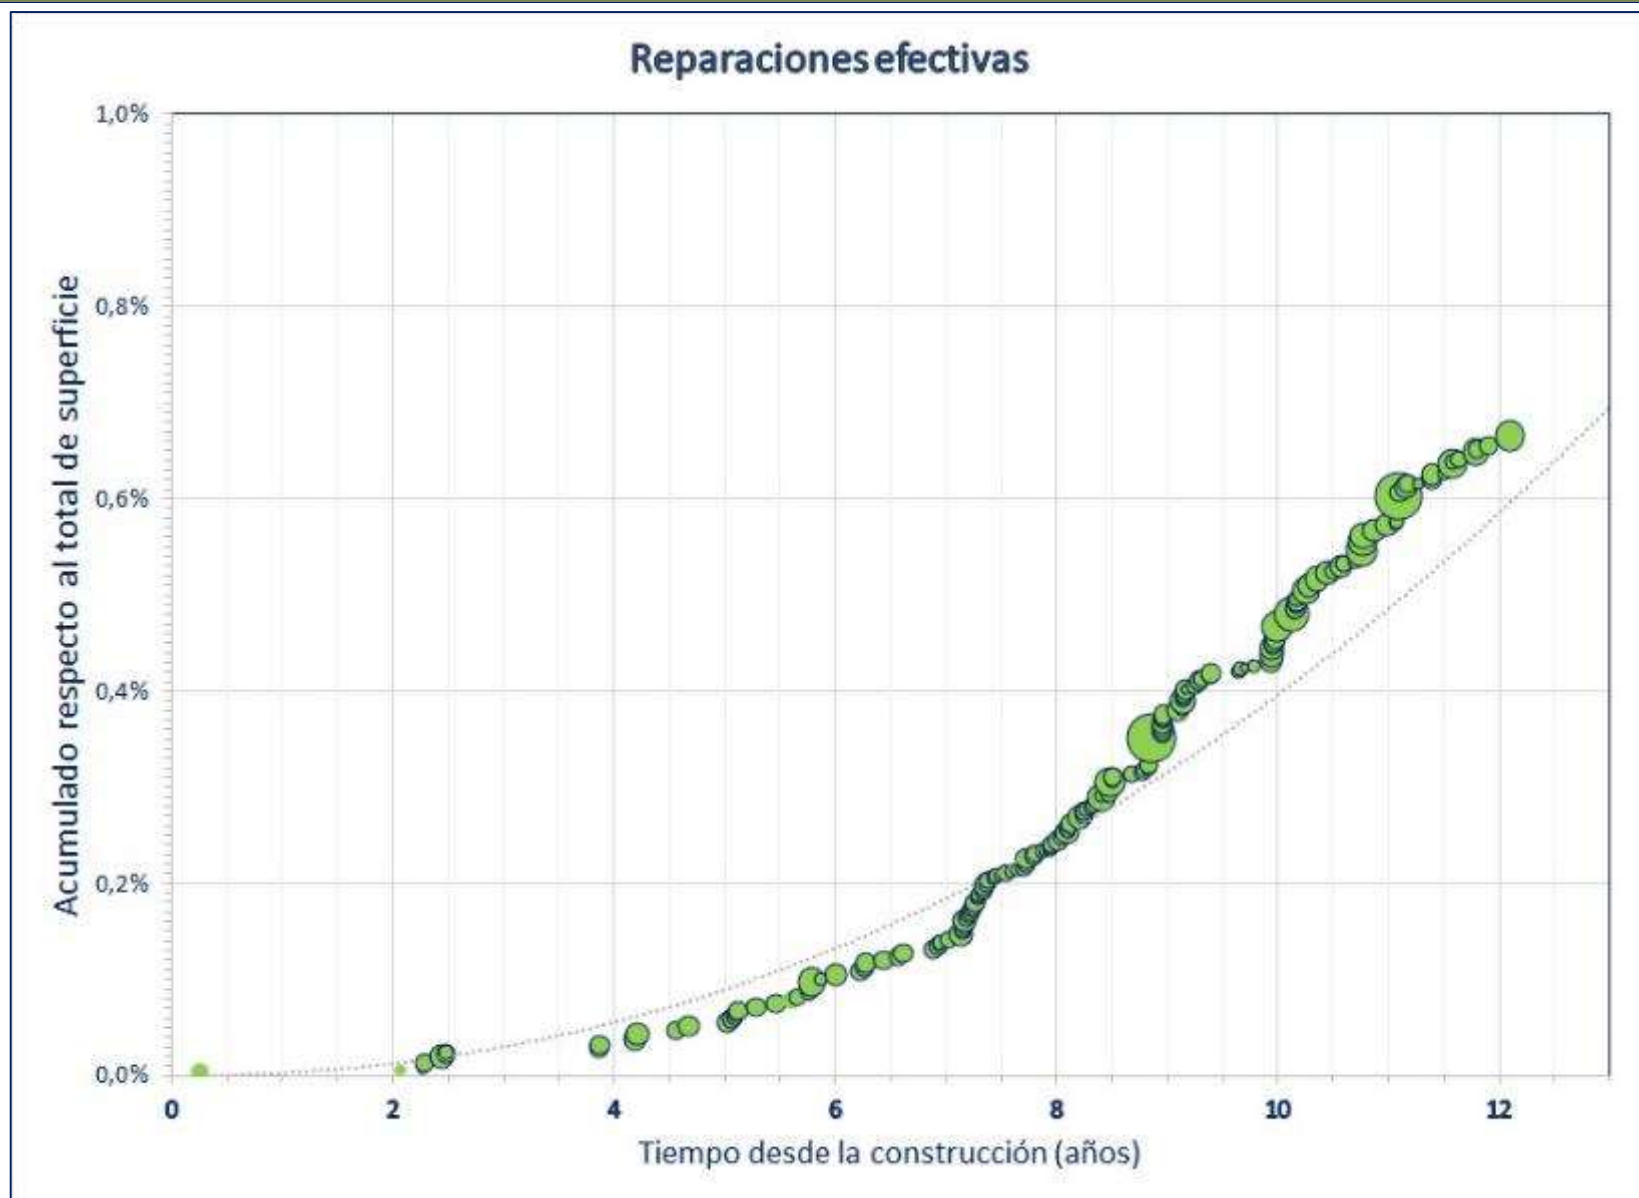
- Por concepto de fisuras severas, consistió en 2337 m², de los 351.144 m² construidos, $\approx 7 \text{ ‰}$.
- A partir del año 7 evoluciona a **1 ‰ anualmente**.

Intervenciones realizadas en los 49 km del proyecto desde el momento de la construcción.

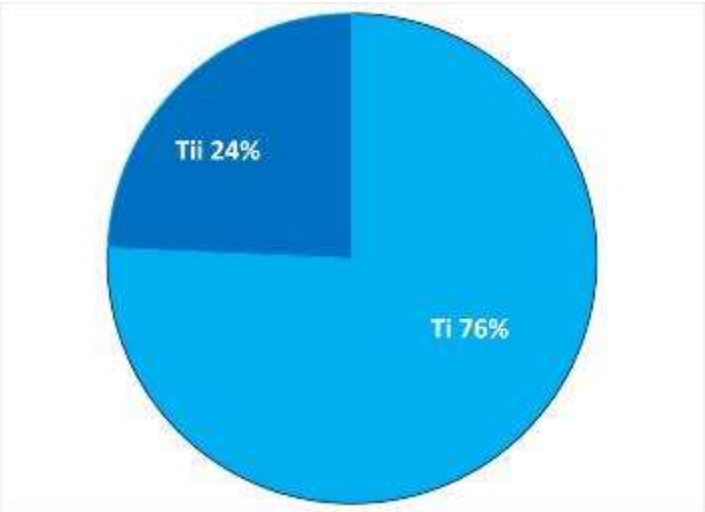
- El Tramo i, (2011) ha tenido 3 veces más intervenciones que el Tramo ii (2013).

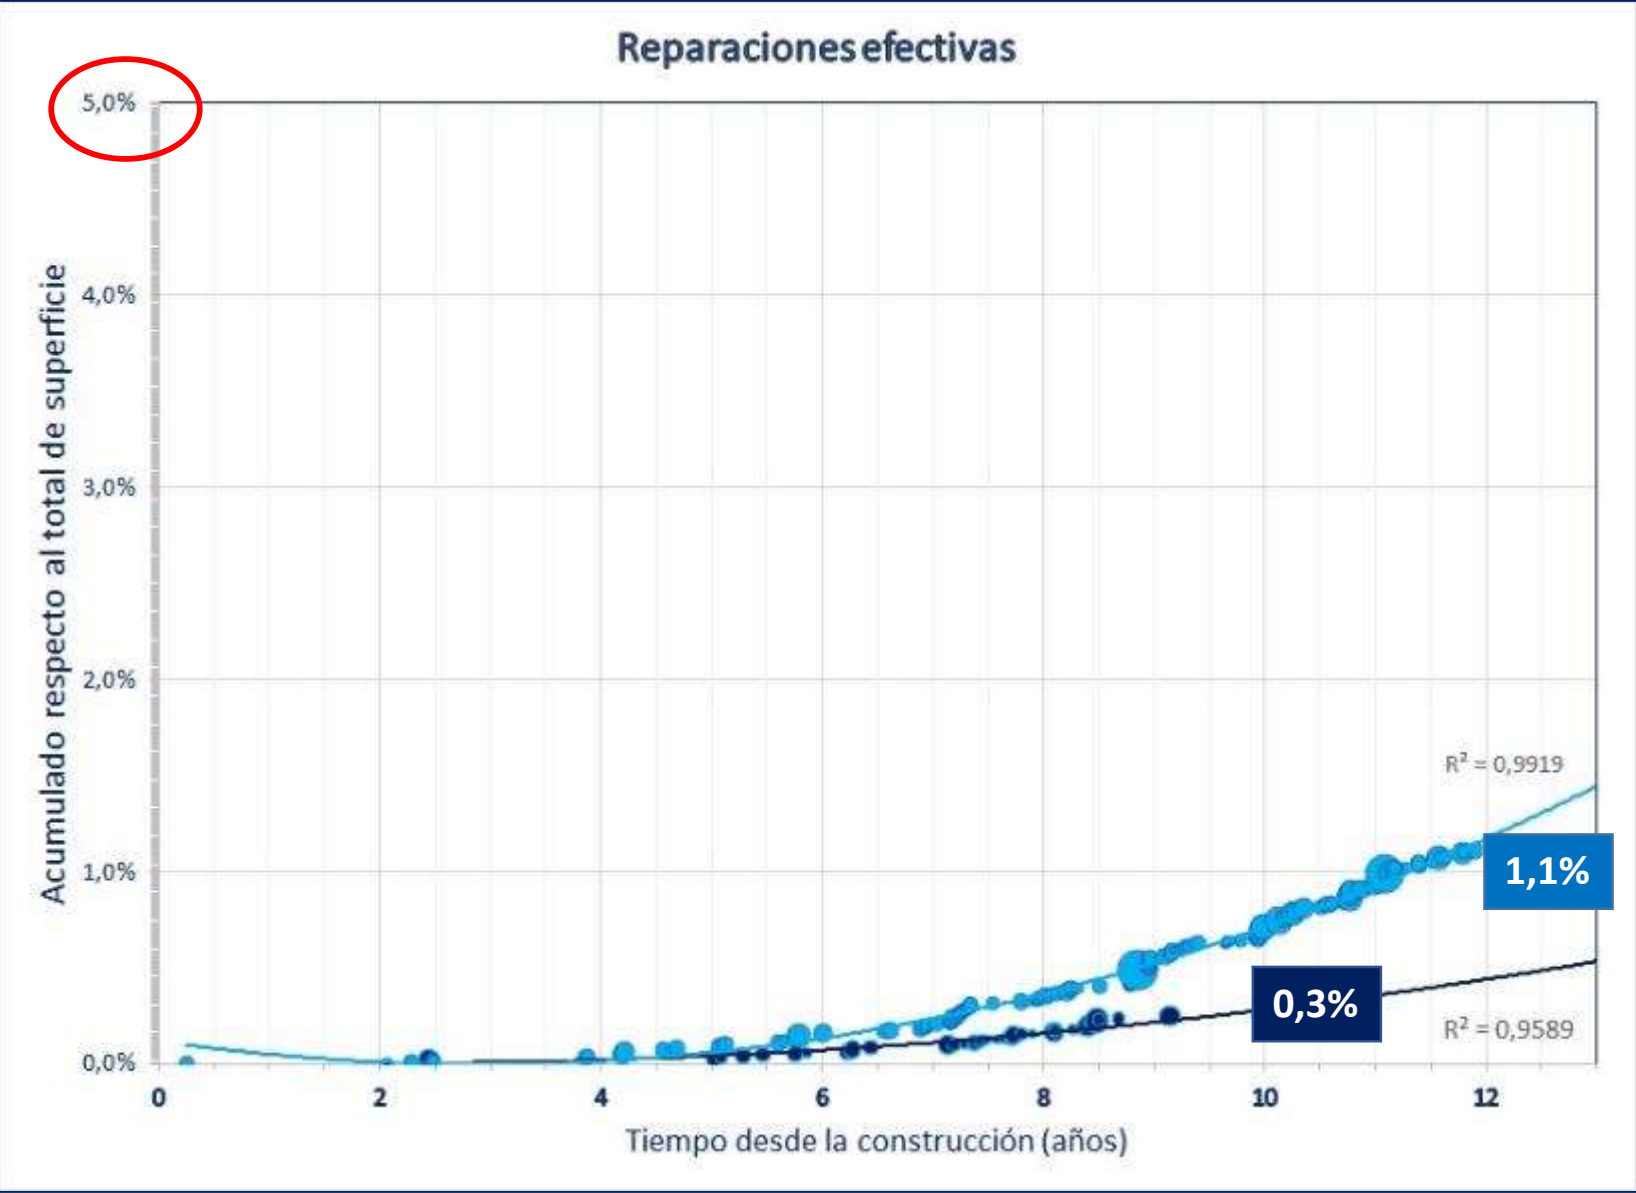
Evolución diferente entre ambas etapas de ejecución del proyecto.

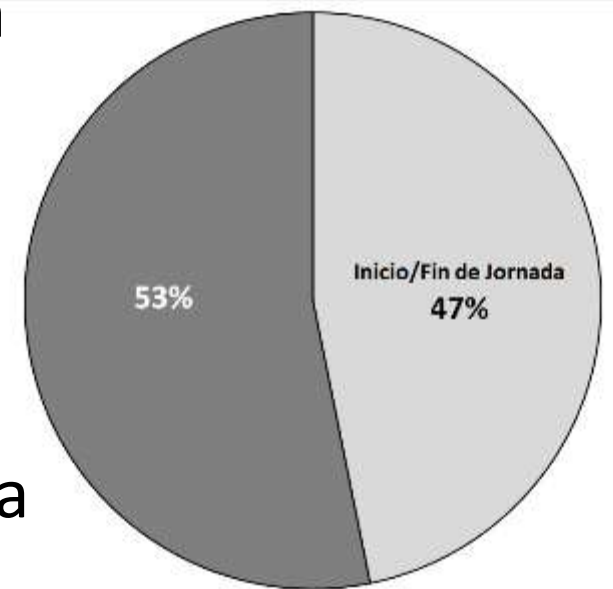
❑ Con 0,7% en la tasa de reposición de losas para la generalidad del proyecto, **se considera que el mismo está alineado con la evolución constatada para este tipo de pavimento.**

❑ Prácticamente la mitad de las patologías que han merecido intervención se han dado en las losas próximas a los inicios o fines de las jornadas.

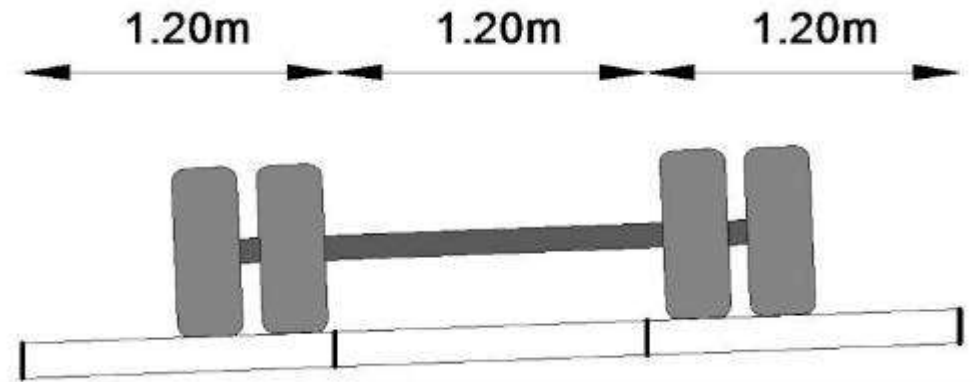
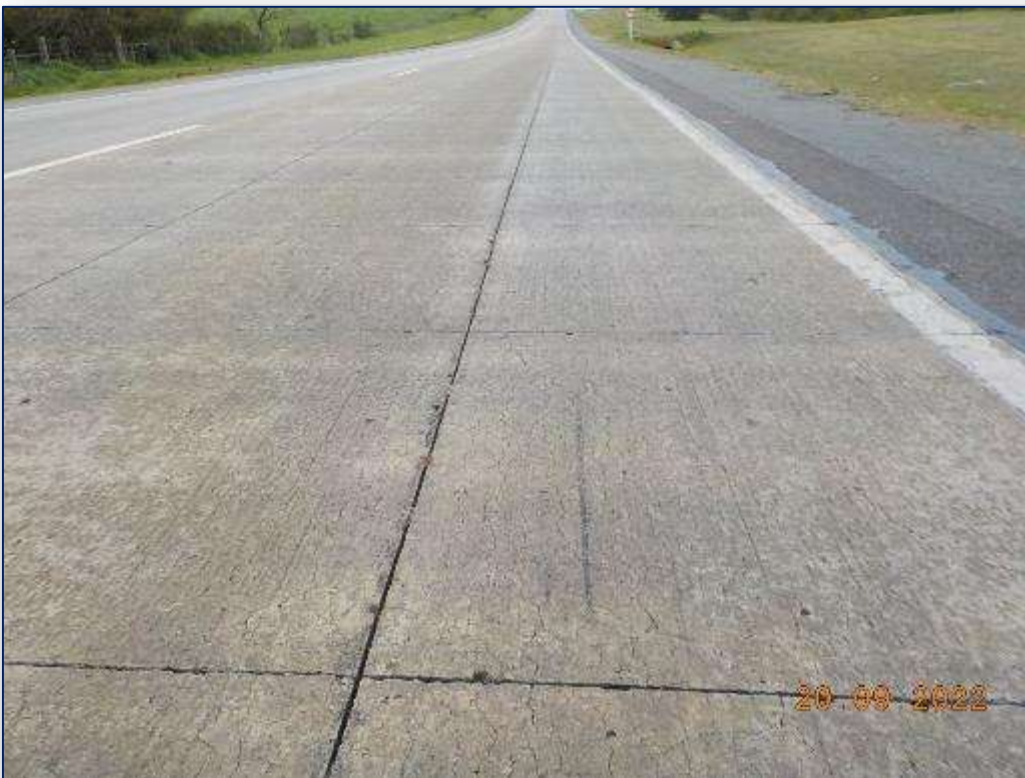
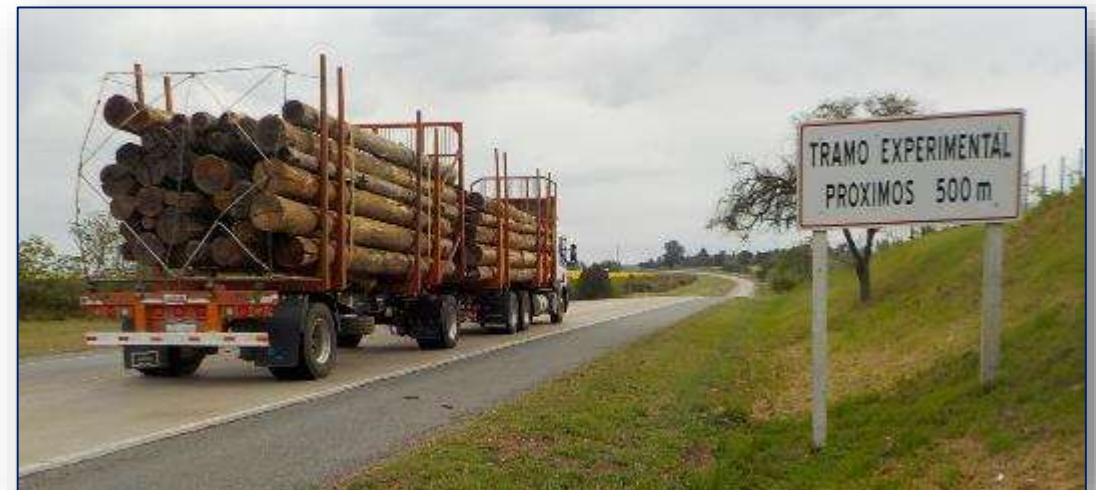
☐ No se ha constatado incidencia de ubicación de juntas longitudinales en las trayectorias de las ruedas. Tramo de prueba.

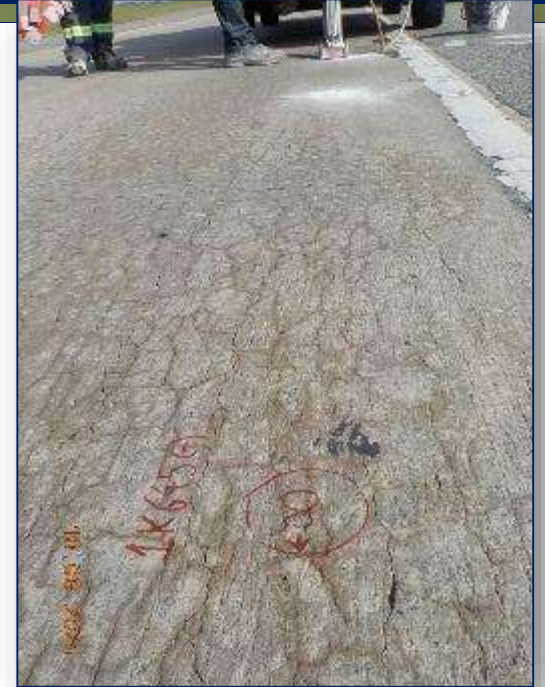
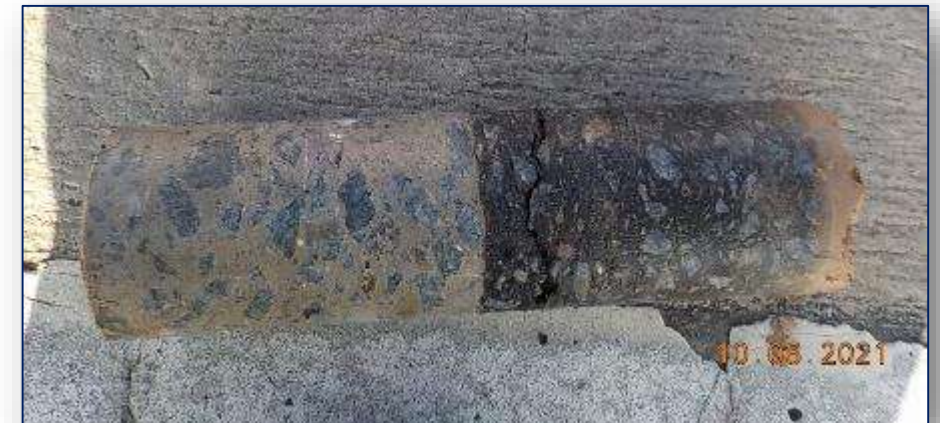
- ☐ No se constató **pérdida de adherencia** en análisis de testigos.
- ☐ Verificación de pérdida de adherencia **entre las capas de la mezcla asfáltica** preexistente o la degradación de la misma.
- ☐ Verificación de **bajo espesor de MAC** existente en reparaciones prematuras que no tenían que ver con losas próximas a la junta constructiva.

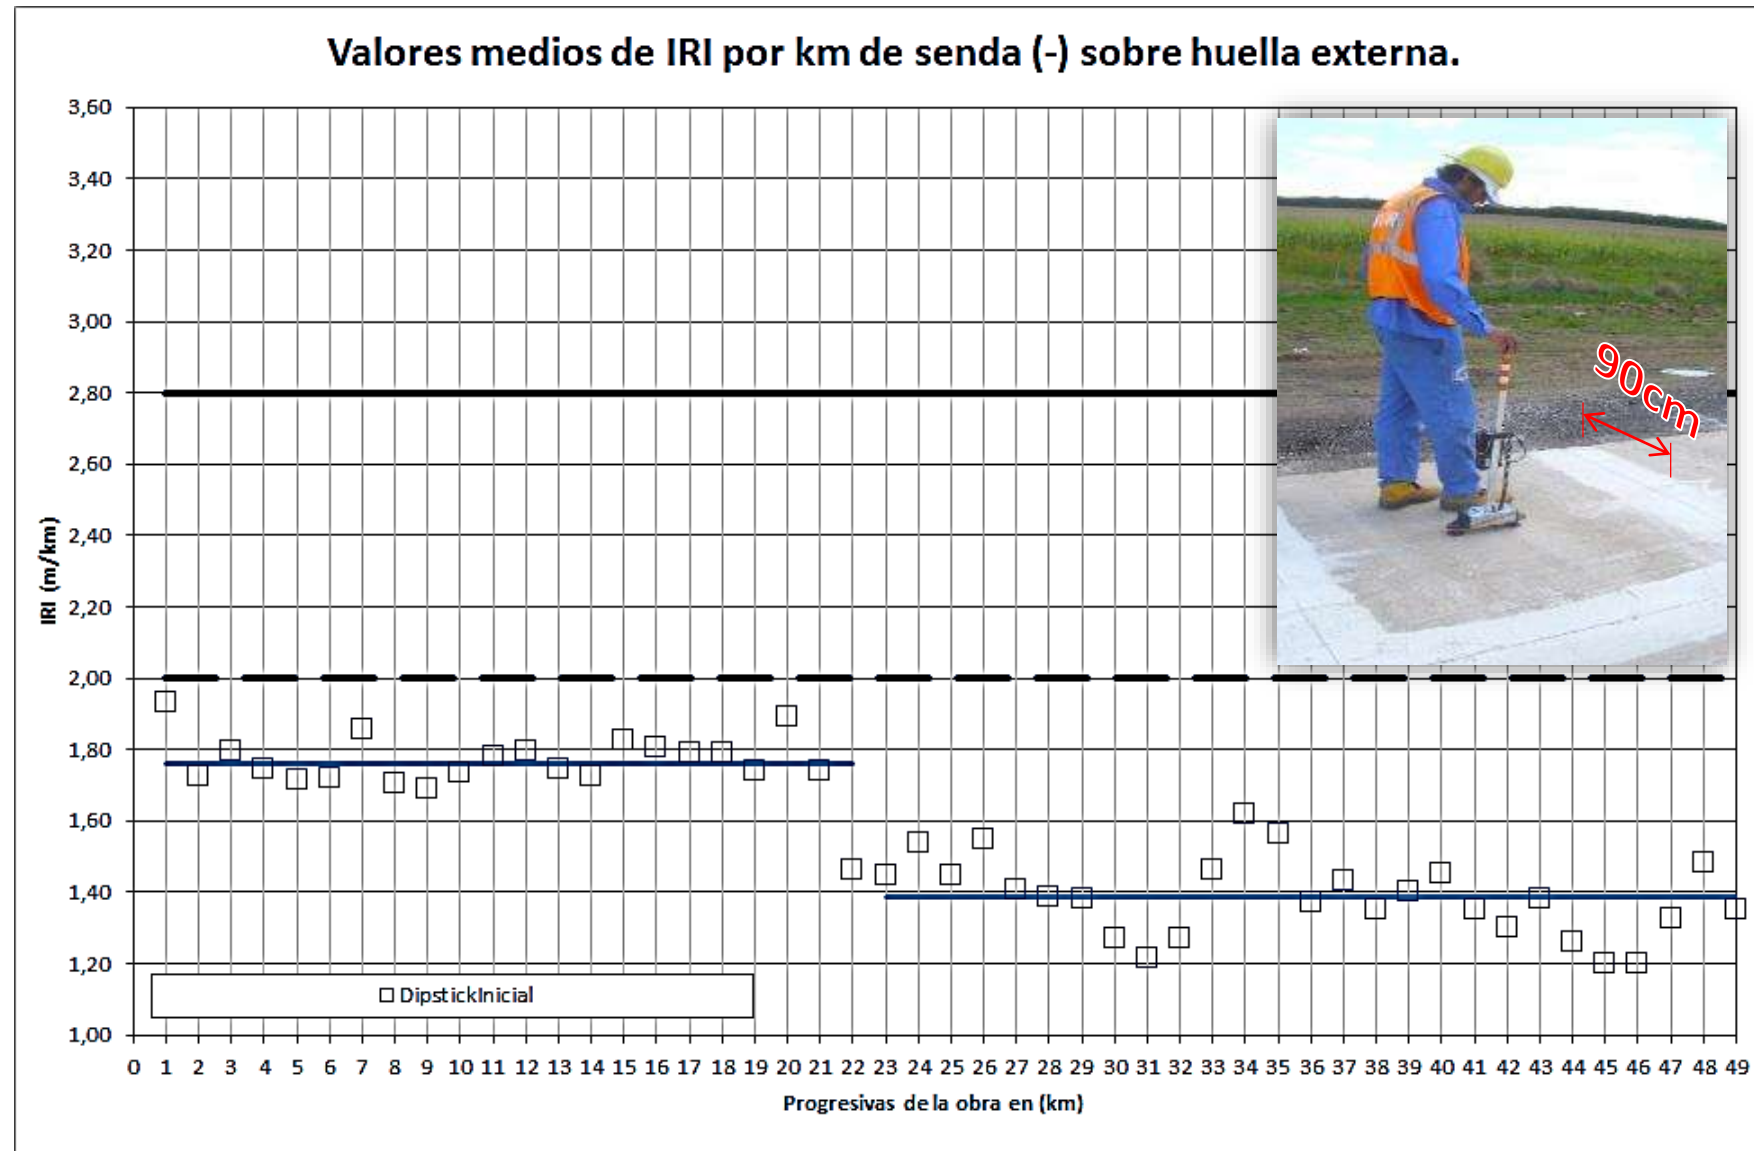
- Valores medios de tramo y por Km luego de la construcción .

Las líneas horizontales correspondían a los umbrales de aceptación (2,8 m/Km) y de bonificación (2,0 m/Km)

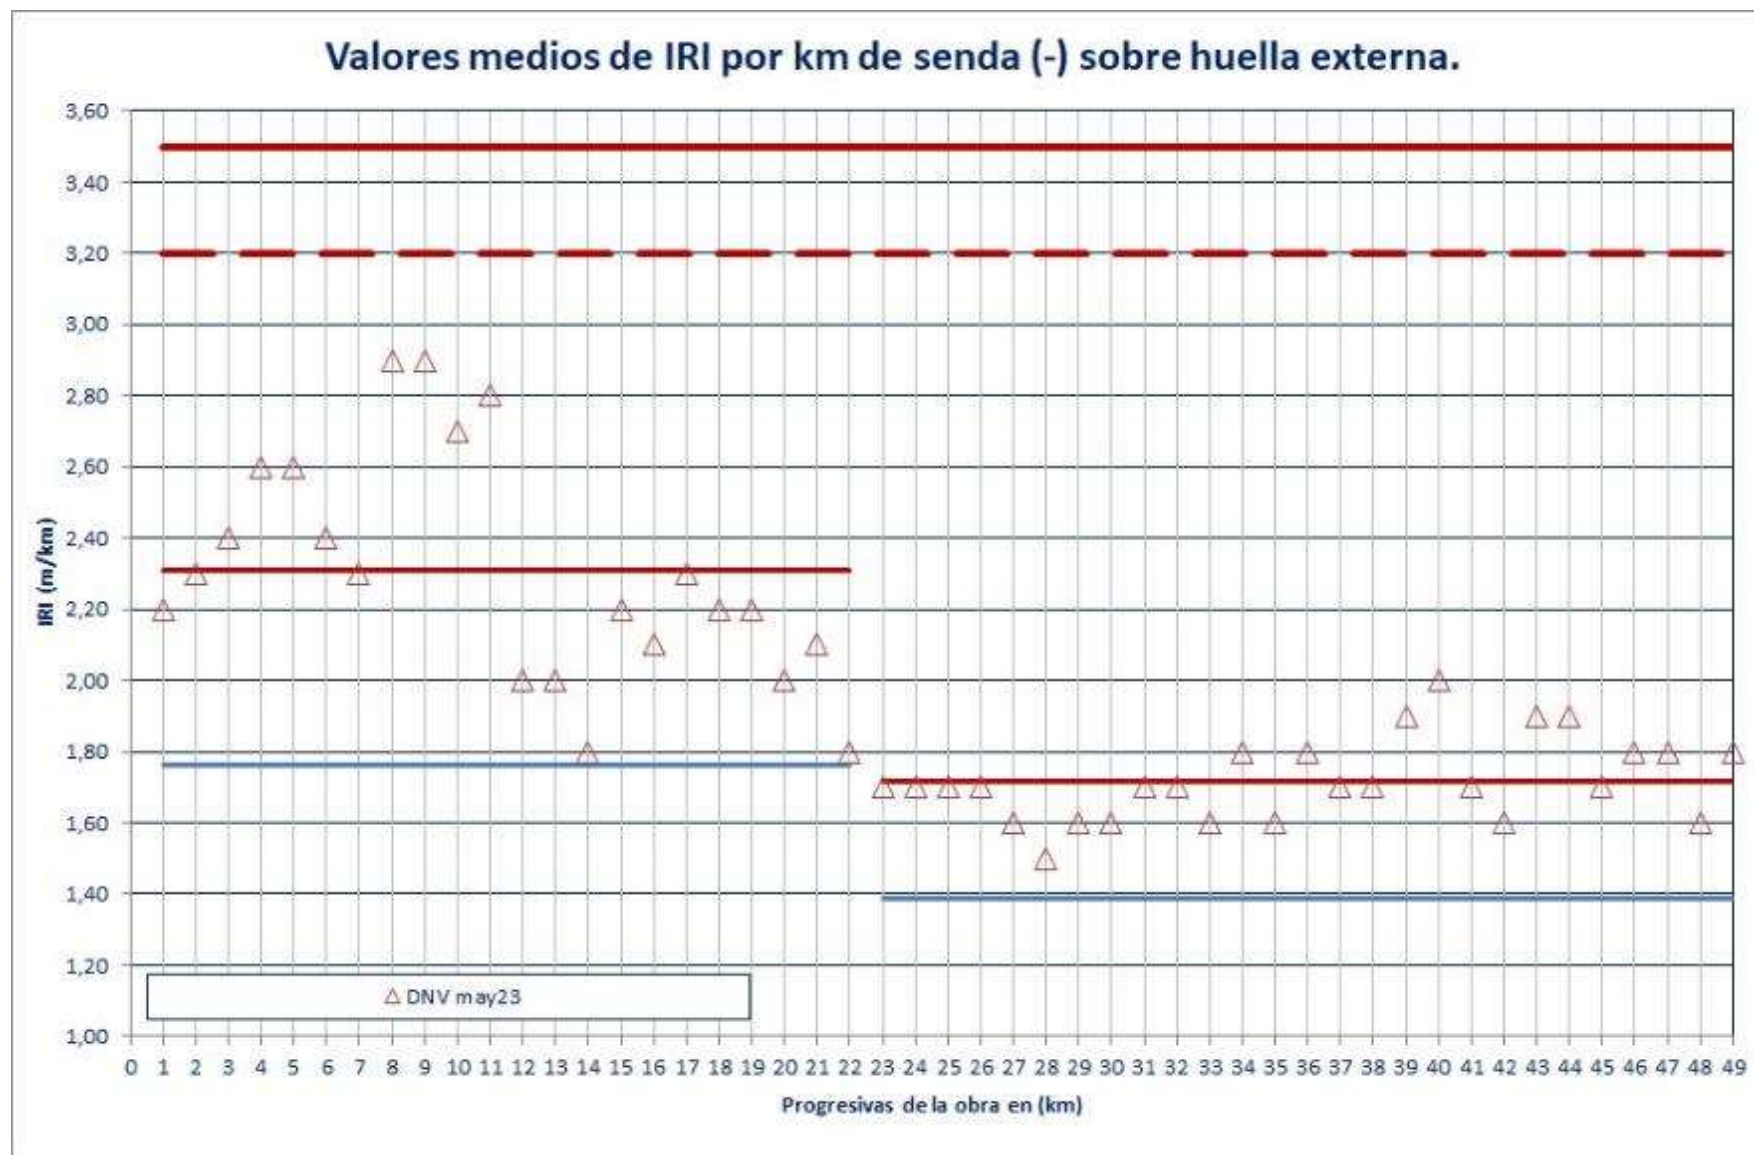
- Valores medios de tramo y por Km en la actualidad.
- El 94% de los tramos aún cumple con la condición de construcción.
- $\approx 0,04$ a $0,05$ mm/m promedio anual de evolución por tramo.

Las líneas horizontales corresponden a los umbrales de mantenimiento (3,5 m/Km y 3,2 m/Km), aplicado a cada Km y al cada tramo respectivamente.

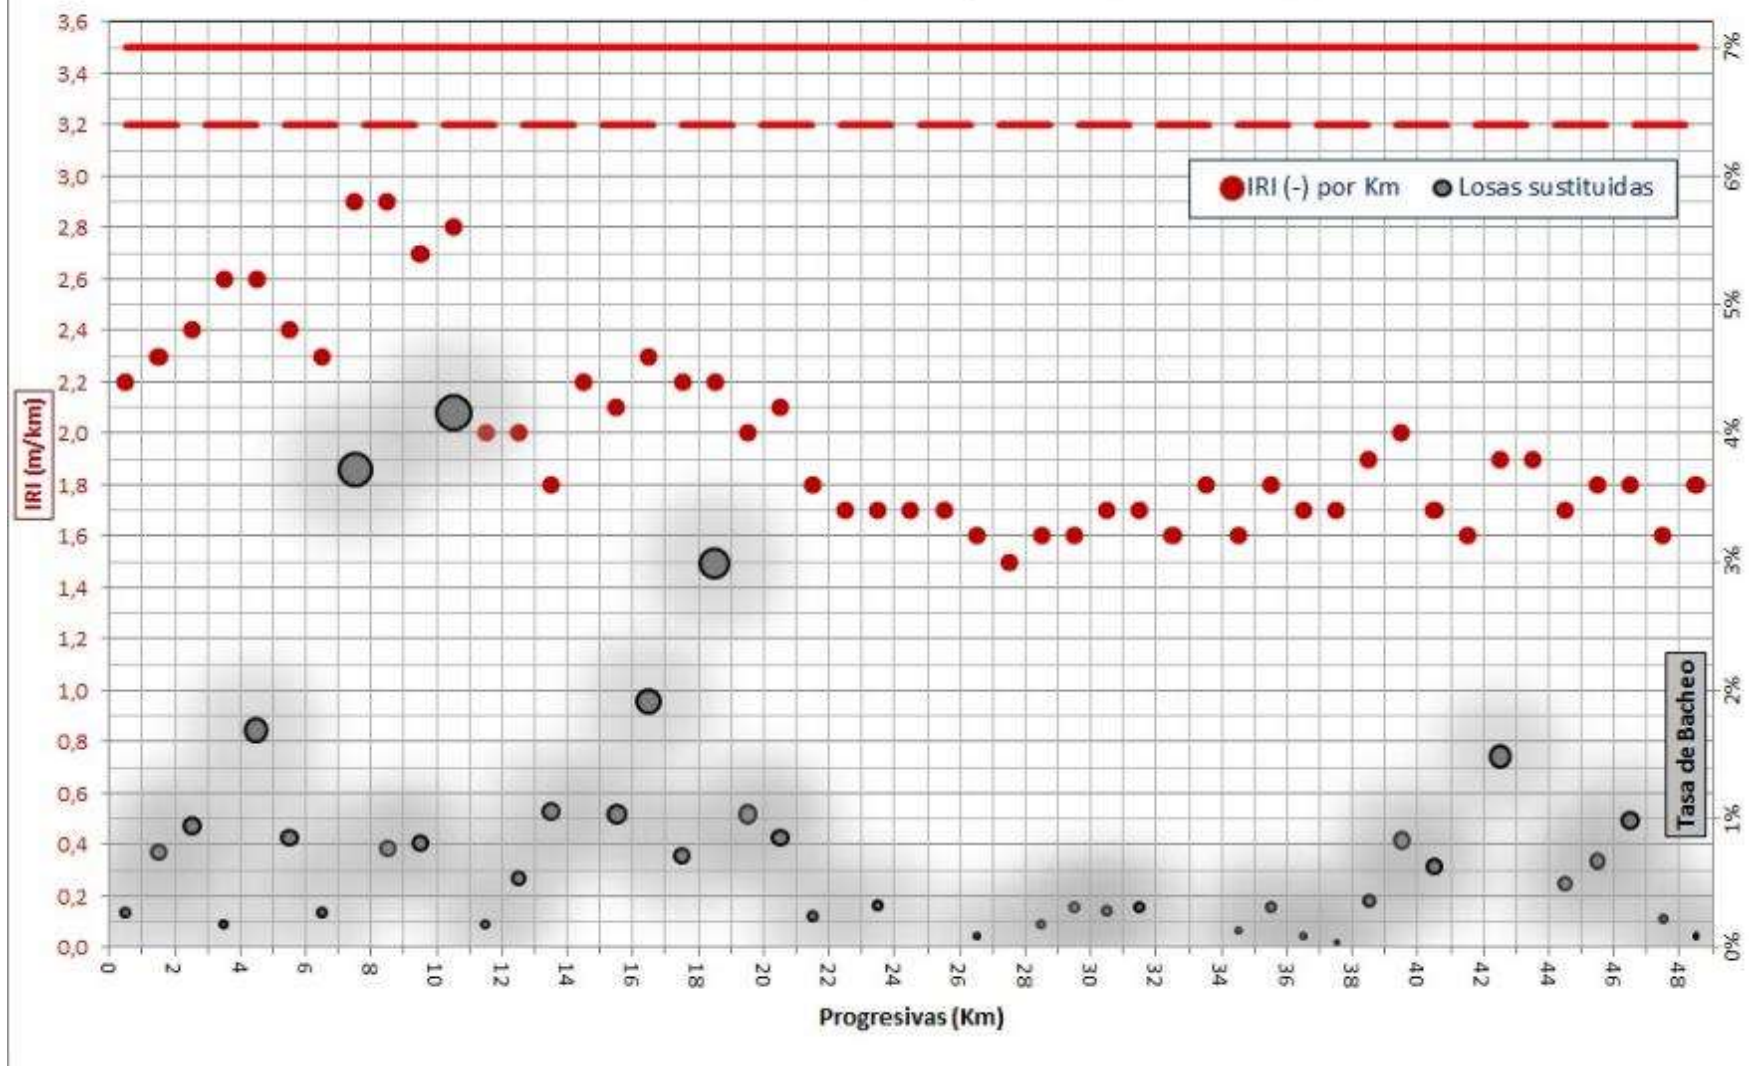
Valores medios de IRI en etapa de conservación

- IRI acorde a expectativas.
- Tendencia clara de presencia de deterioros con mayor rugosidad.

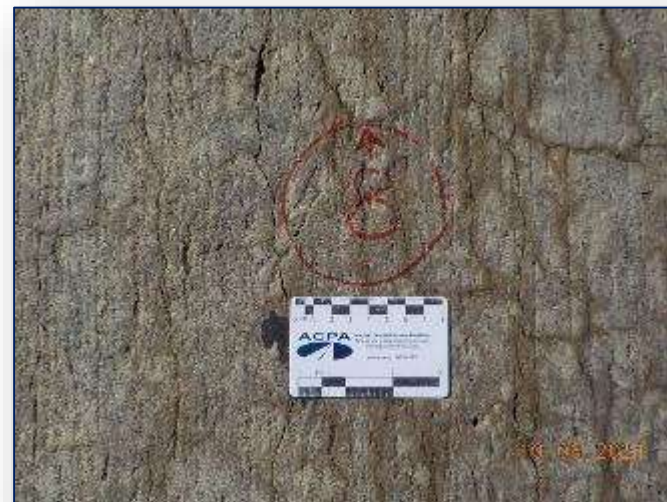
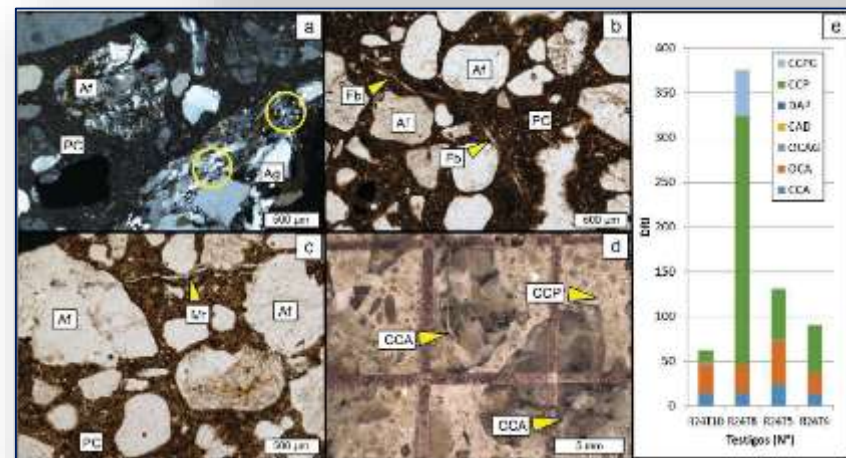
Estudio realizado en testigos del HRF.

A raíz de la **presencia generalizada de fisuras** en la calzada de hormigón, de aspecto similar a las de la reacción álcali-sílice (RAS), se decide analizar sus posibles causas mediante el estudio de testigos extraídos del pavimento:

- Valoración del grado de deterioro del hormigón.
- Examen petrográfico del hormigón.
- Determinación del índice de daño.
