# Propuesta de mejora efectiva para mantener en buen nivel de servicio a los caminos rurales

Edgardo BECKER

Gerente de Desarrollo y Servicios Técnicos de LOMA NEGRA

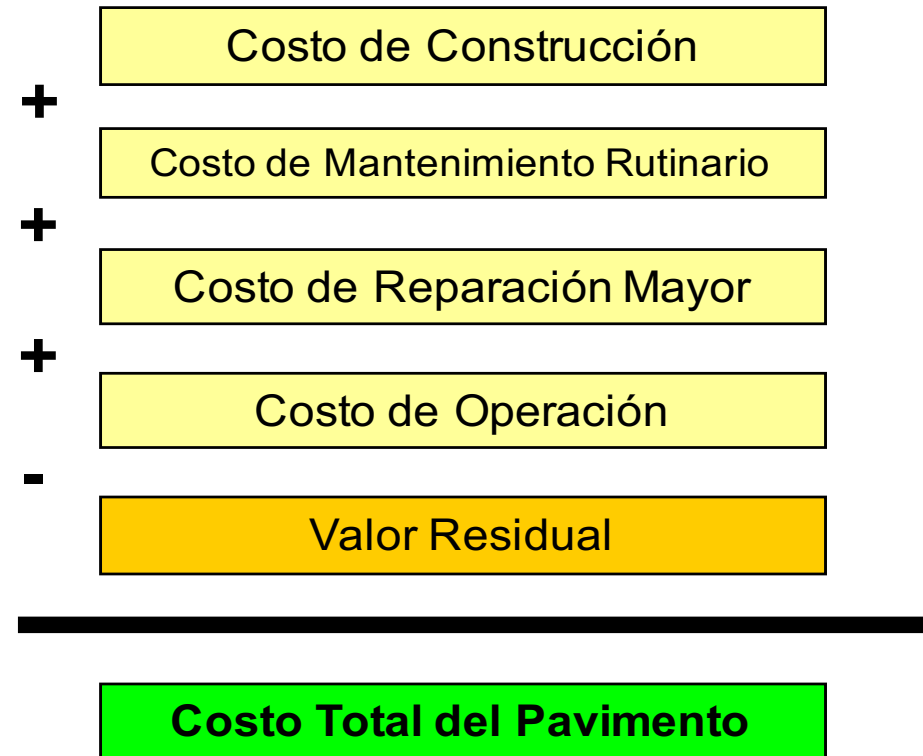
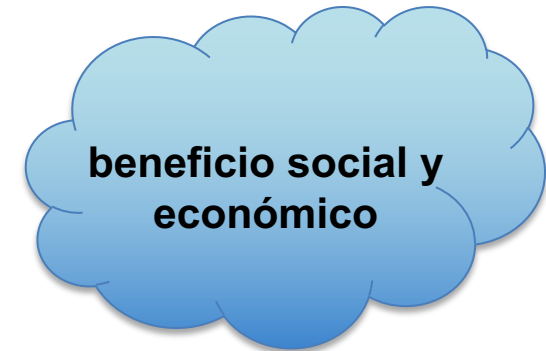
**Figura 5:** costos a considerar en un análisis típico de ciclo de vida de un pavimento.

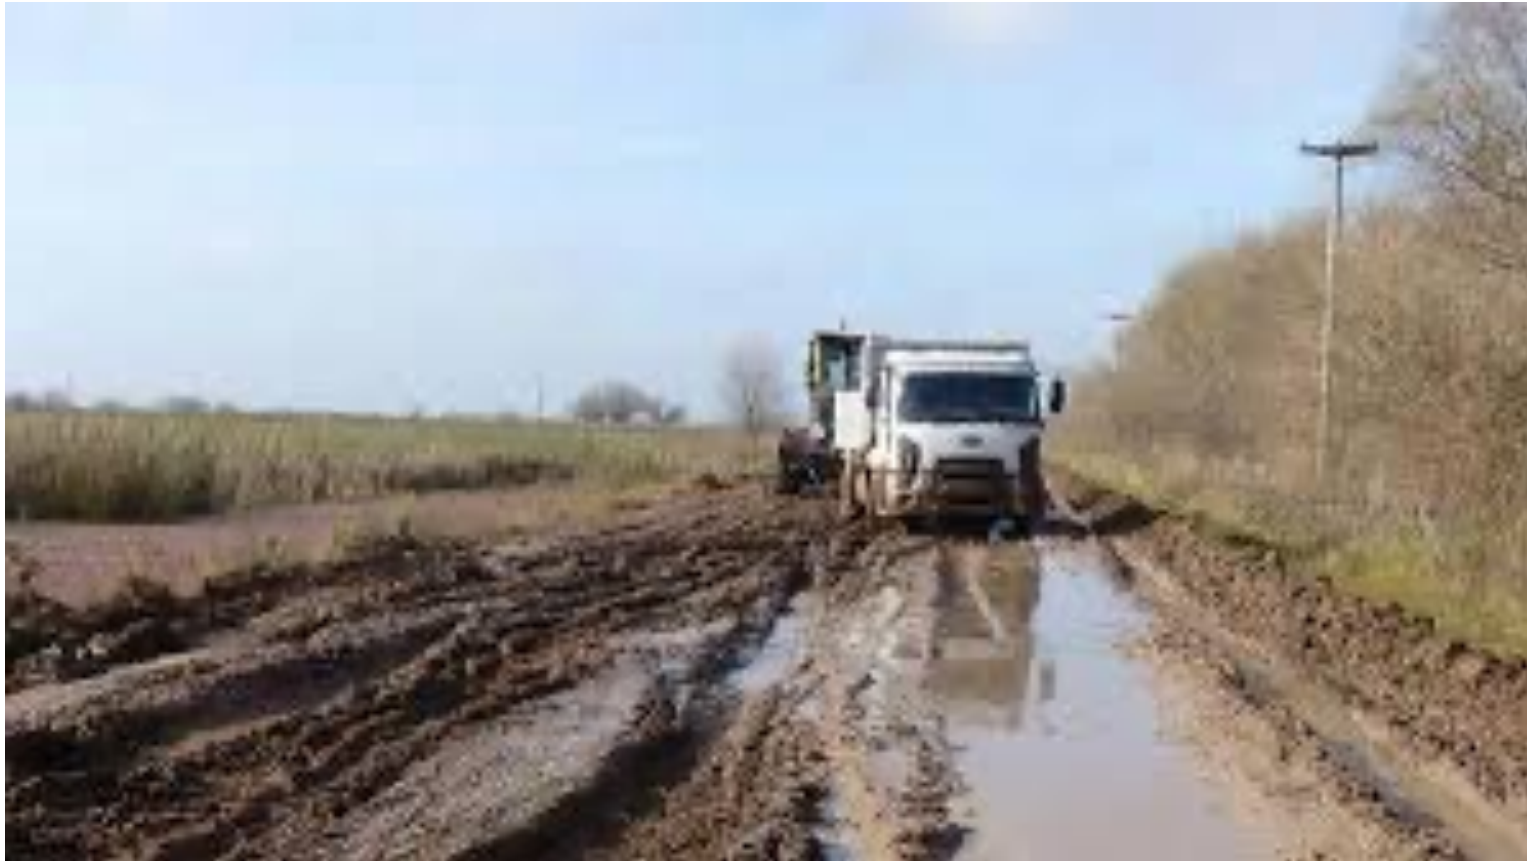
**Foto 1:** estado típico de un camino rural en períodos de lluvias intensas. El ahuellamiento provocado por el paso de los vehículos cuando el terreno está barroso, no sólo resulta poco confiable sino que, además, deteriora el nivel de servicio del camino a niveles intolerables.
