ESTUDIO DE MEZCLAS RECICLADAS EN PAVIMENTOS ASFÁLTICOS ESTABILIZADAS IN SITU CON CEMENTO PORTLAND NORMAL Y LIGANTES HIDRÁULICOS VIALES

Gustavo Bolla – Raúl López

UTN Paraná – Holcim Argentina

Septiembre 2021

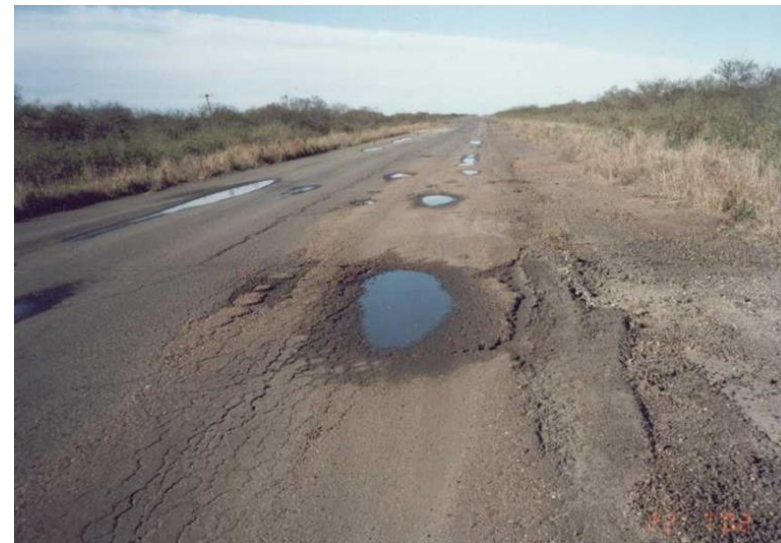
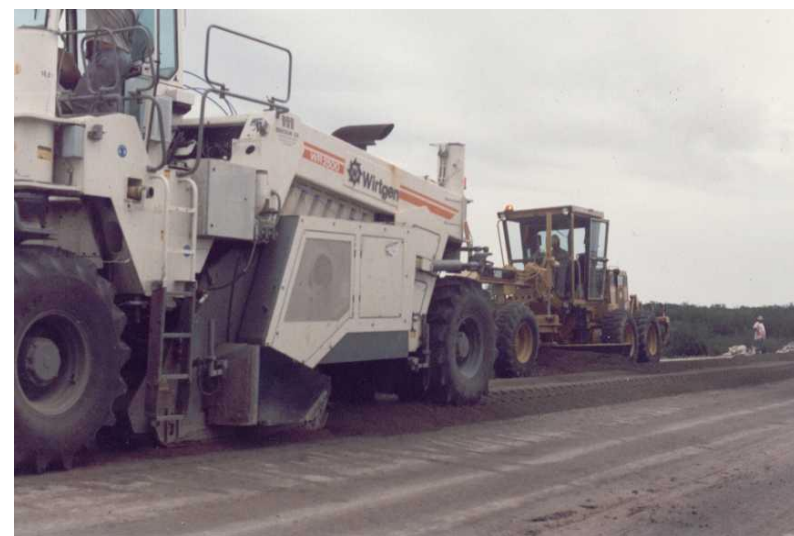
EL RECICLADO “IN SITU”

- Es una alternativa para la reconstrucción de caminos con alto grado de deterioro
- Se utilizan maquinarias ambulo operantes que son capaces de reciclar pavimentos y bases deterioradas hasta profundidades que superan los 40cm
- Amigable con el medio ambiente por la reutilización de materiales existentes, minimizando la generación de residuos.
- Permite adicionar a las mezclas resultantes diferentes agentes estabilizantes: cementos y emulsiones asfálticas, cal, y en este caso cemento Portland Normal (CPN40) y ligantes hidráulicos viales

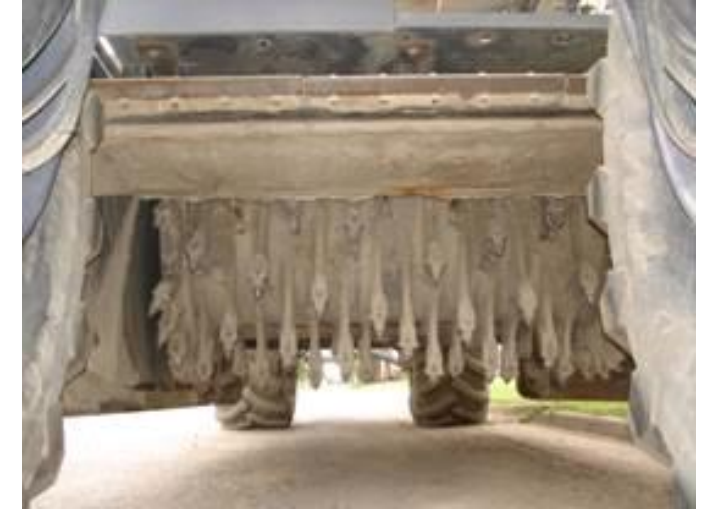
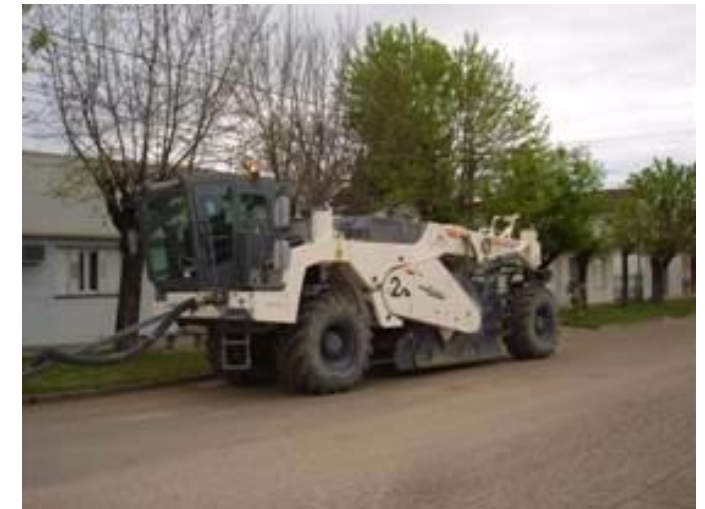
Distribución
del ligante

$v = 5 \text{ km/h}$

$0,20 < e < 0,50 \text{ m}$

Sub base

Material sin
tratar

Tambor de
reciclado

Material
Tratado

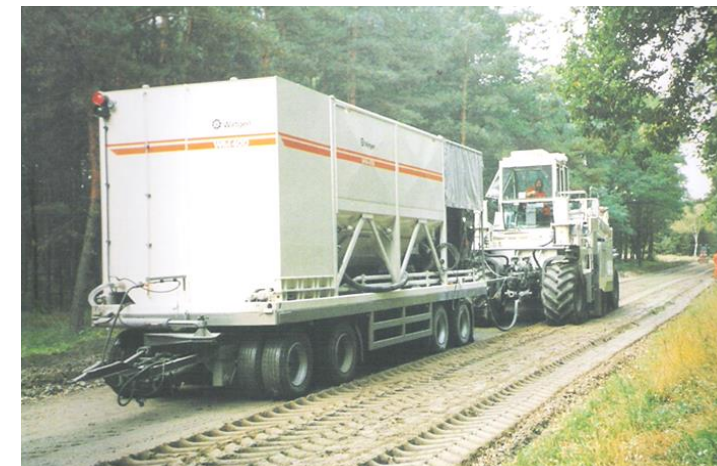
Dosificador de lechada de cemento y agua WM-400.

**Material
Tratado**

**Tambor de reciclado
con inyección de
lechada**

**Material sin
tratar**

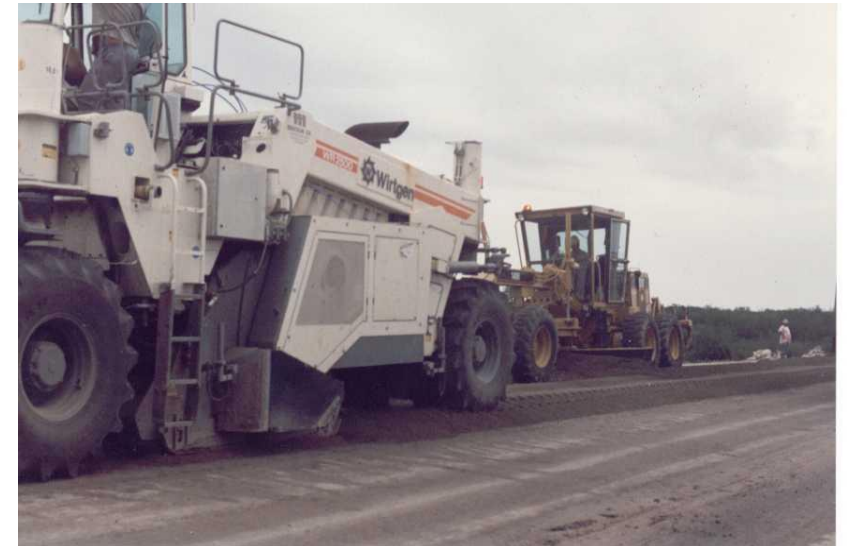
Tramo experimental

- Se realizó un tramo experimental en la Ruta Provincial N°6 Provincia de Entre Ríos, en el tramo Acceso a Guardamonte-R.P. N°39, en las Progresivas 63.800 y 66.800.
- Se utilizó un equipo reciclador WIRTGEN WR 2500 con una capacidad de corte por pasada de 2,40m de ancho, completando el trabajo para todo el ancho del camino en tres pasadas.
- Se reciclaron 30cm de espesor estabilizándolo con Ligante Hidráulico Vial tipo S3.
