Herramientas para la Gestión de Caminos Rurales

Ing. Bernardino Alfredo Capra

PRIMERA PARTE: Inventario del Patrimonio Vial

SEGUNDA PARTE: Evaluación del Estado de la Red

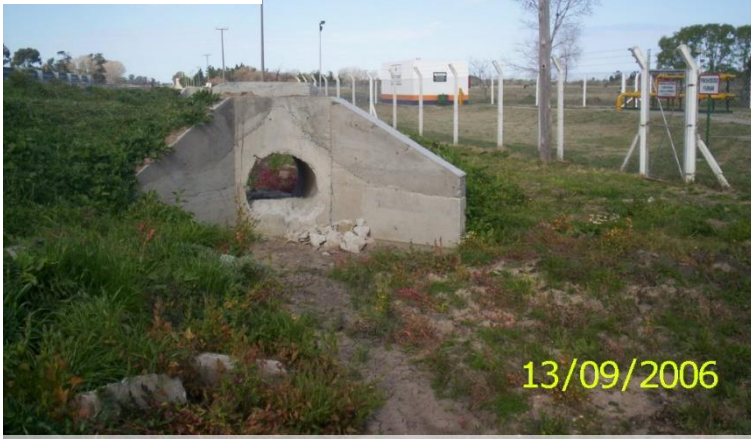
Mal diseñada

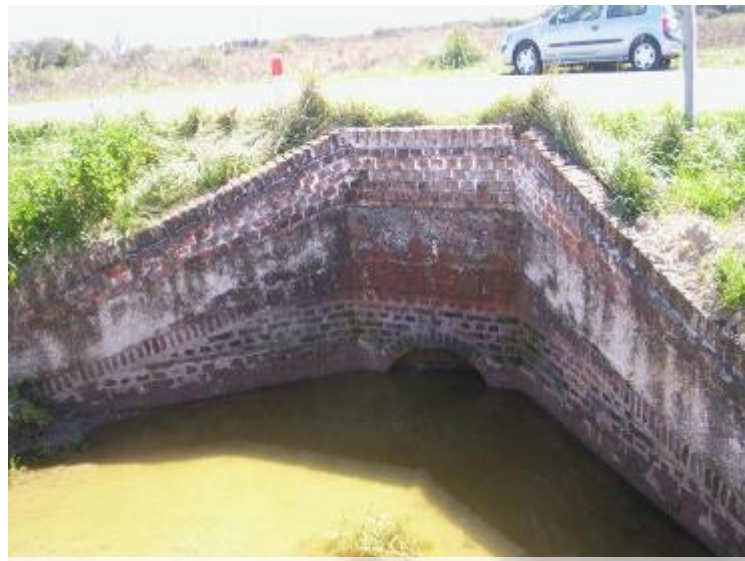
Tapada / Obstruida

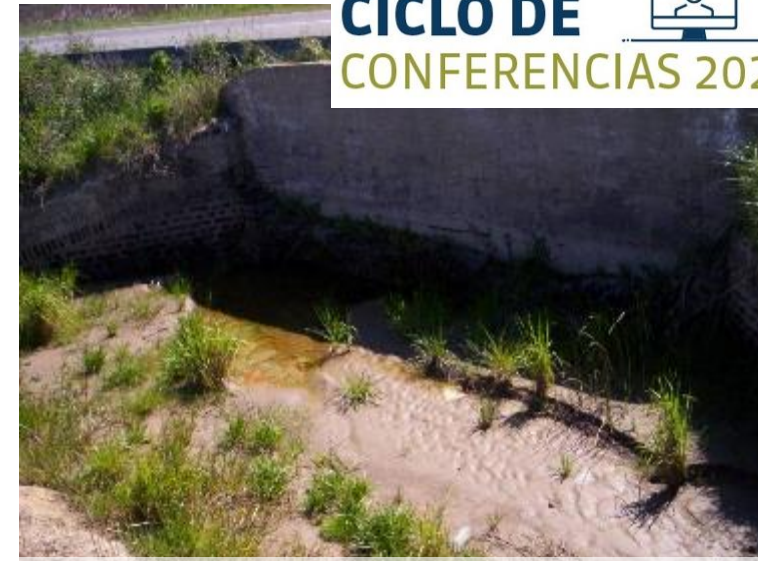
Tapada / Obstruida

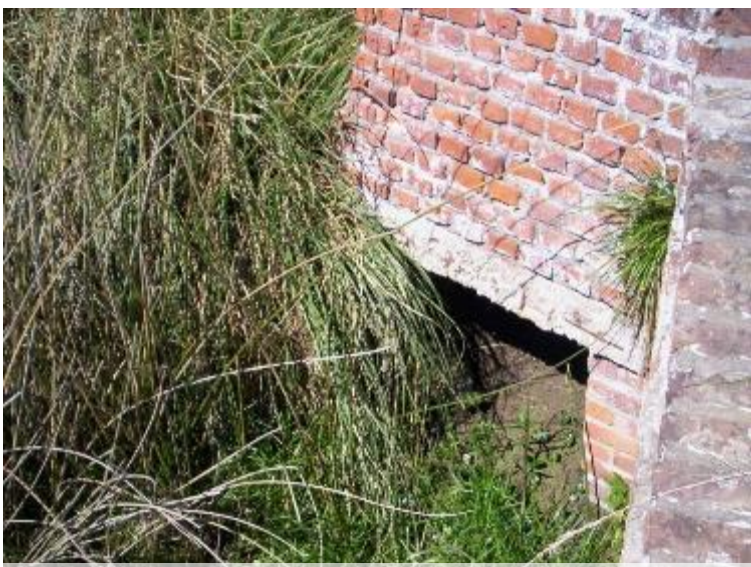
Tapada / Obstruida

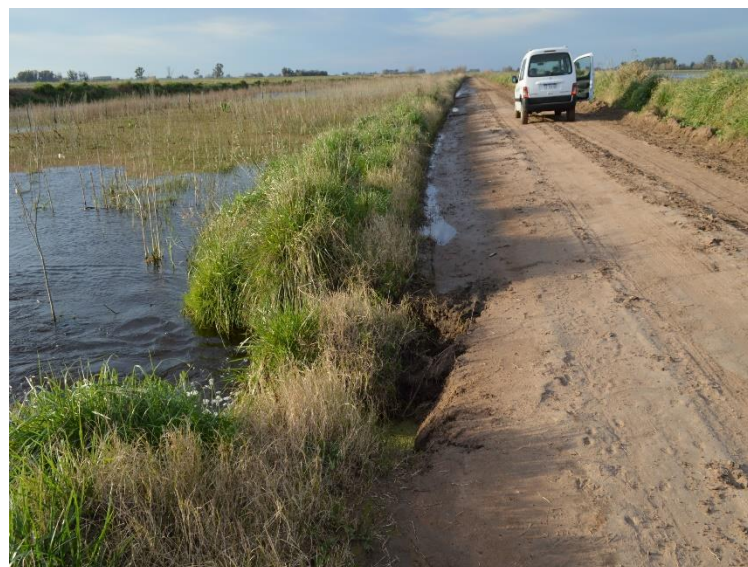
Sin cabecera

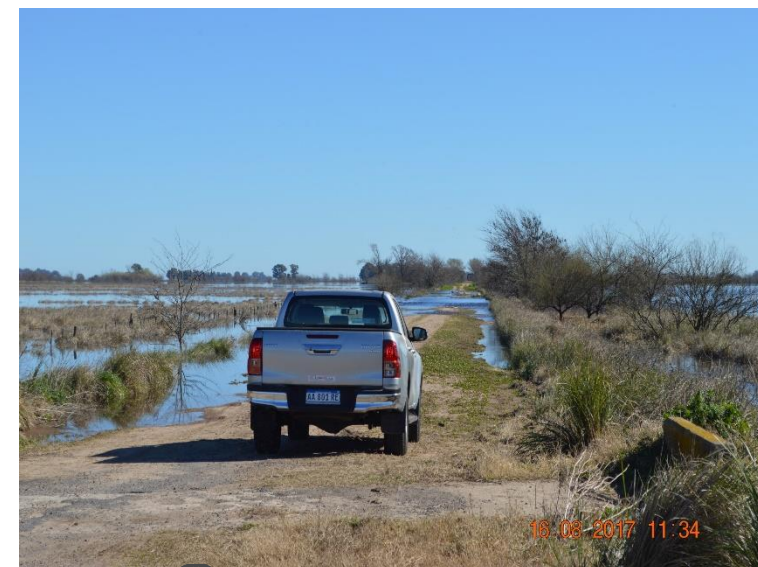
Falta alcantarilla y alteo

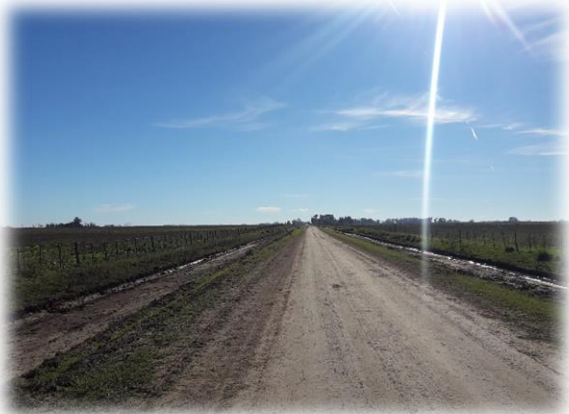
Muy Bueno	Irregularidades superficiales: escasas o nulas	9 a 10
		Deformaciones localizadas: no hay	
		Ahuellamiento o deformación longitudinal: no hay	
		Corrugaciones u ondulaciones: no hay	
		Pérdida del perfil transversal: no hay	
		Pérdida de materiales: no hay o mínima	
		Drenaje: bueno

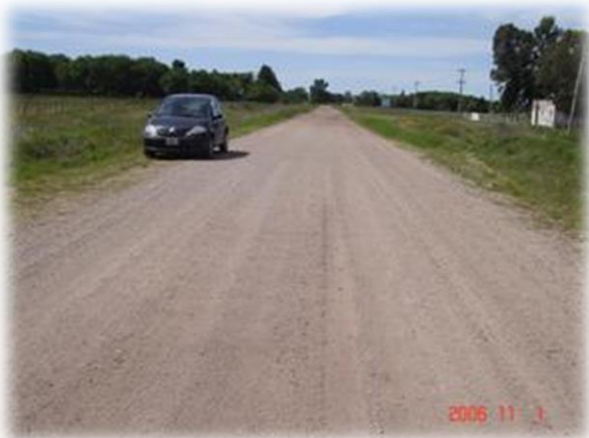
Bueno	Irregularidades superficiales: pocas	7 a 8
		Deformaciones localizadas: bajas	
		Ahuellamiento o deformación longitud: apreciables	
		Corrugaciones u ondulaciones: mínimas	
		Pérdida del perfil transversal: escasa	
		Pérdida de materiales: escasa	
		Drenaje: bueno

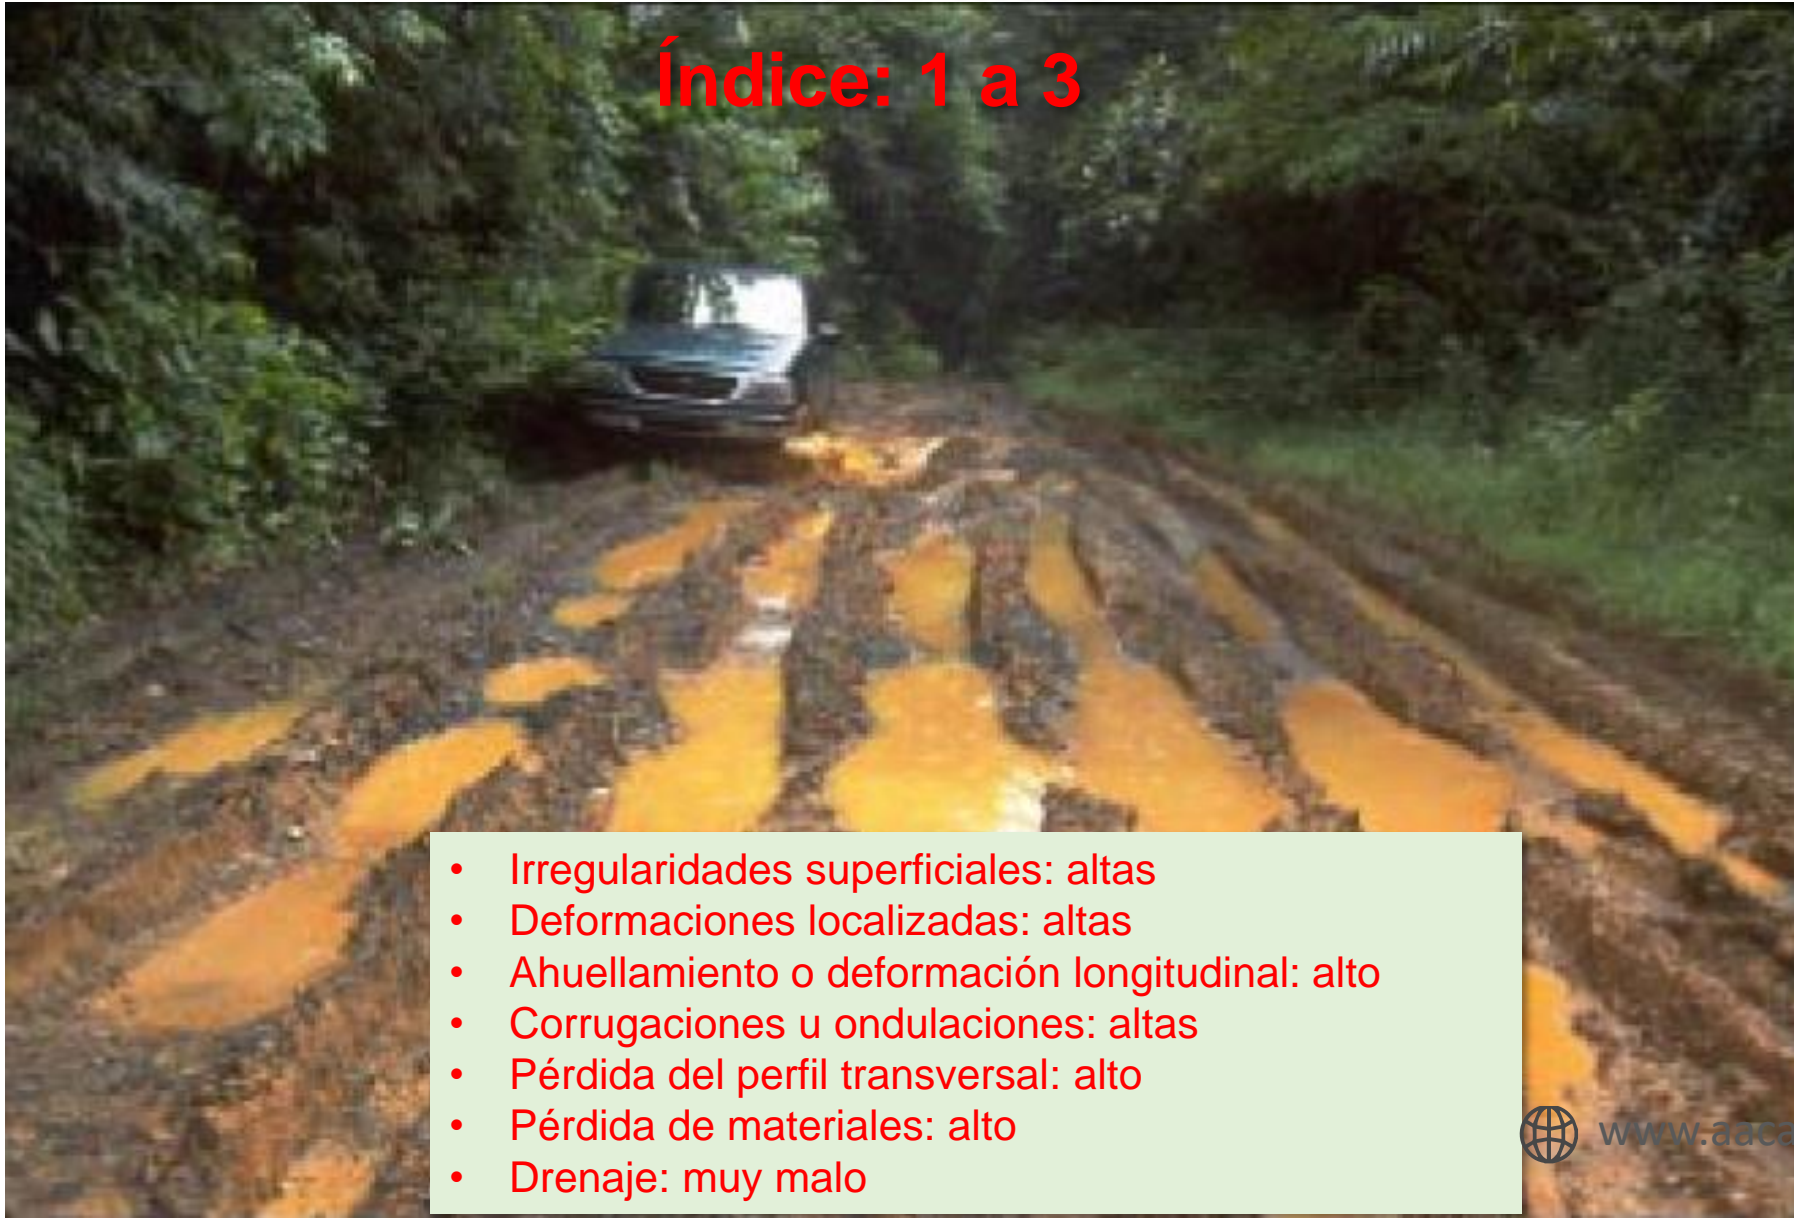
Estado: Malo

Índice: 1 a 3

- Irregularidades superficiales: altas
- Deformaciones localizadas: altas
- Ahuellamiento o deformación longitudinal: alto
- Corrugaciones u ondulaciones: altas
- Pérdida del perfil transversal: alto
- Pérdida de materiales: alto
- Drenaje: muy malo
