WEBINAR “MEJORES PRÁCTICAS EN EL EMPLEO DE SOBRECAPAS DE HORMIGÓN”.

DESEMPEÑO DE LOS PRIMEROS PROYECTOS DE WHITETOPPING EN URUGUAY Y ACTUALIDAD DE LA TÉCNICA.

Ing. David Fontáns

30 de noviembre de 2023

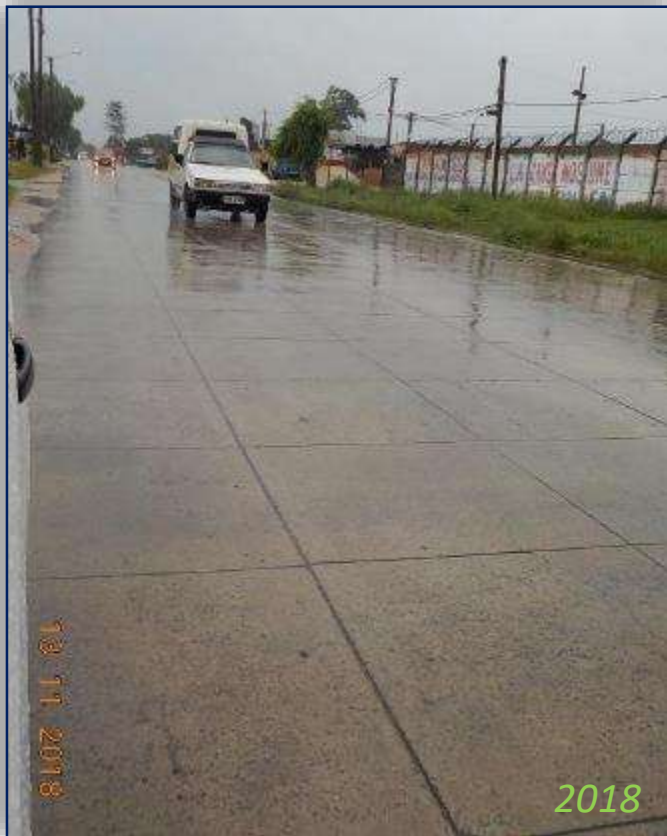
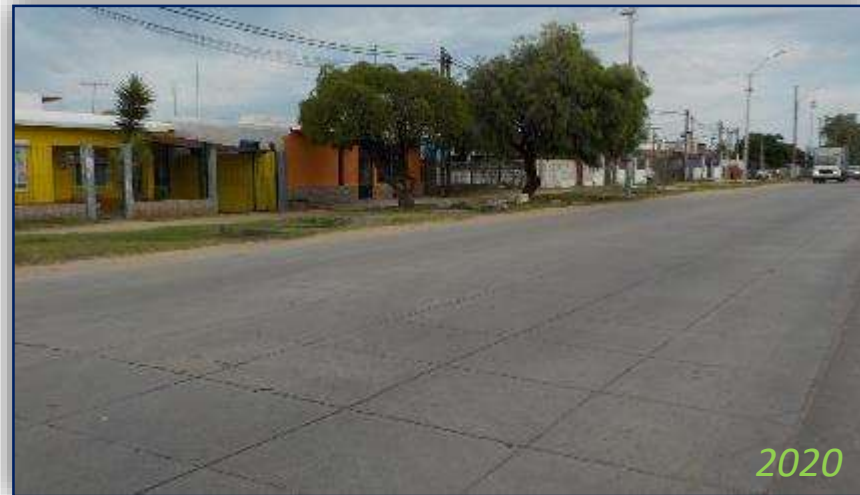
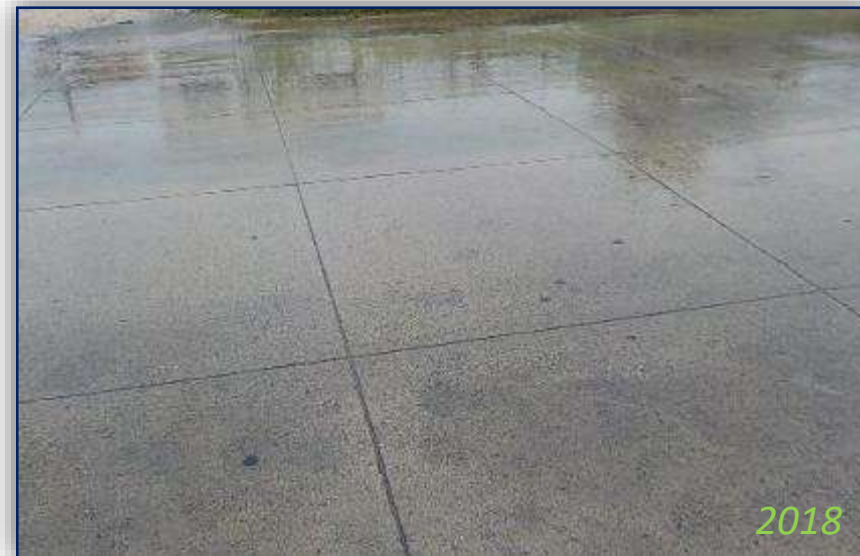
- Av. Mendoza.

Condición adecuada. Pluviales y cambio a perfil urbano.
